Fehlerbehebung für Seifenspender Treviso

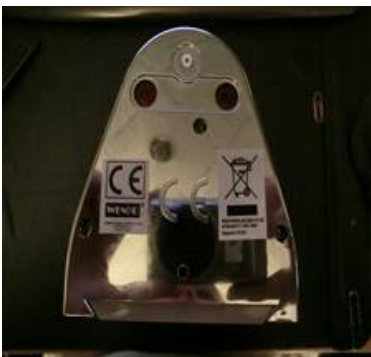
Abbildung 1

Bitte schrauben Sie die untere Hälfte des Seifenspenders ab (Abbildung 1). Entfernen Sie die Kappe. Bitte achten Sie bei diesem Vorgang darauf, dass die Kabel nicht mit herausgezogen werden.

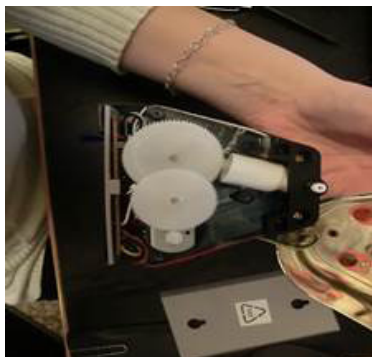
Abbildung 2

Wenn die untere Kappe entfernt ist, sehen Sie zwei Zahnräder (Abbildung 2), welche Sie bitte drehen.
